Les Amis de l'église Notre Dame de Montmorillon

La Lettre n° 10

du 14 juin 2022

Les travaux de moisage sont terminés.

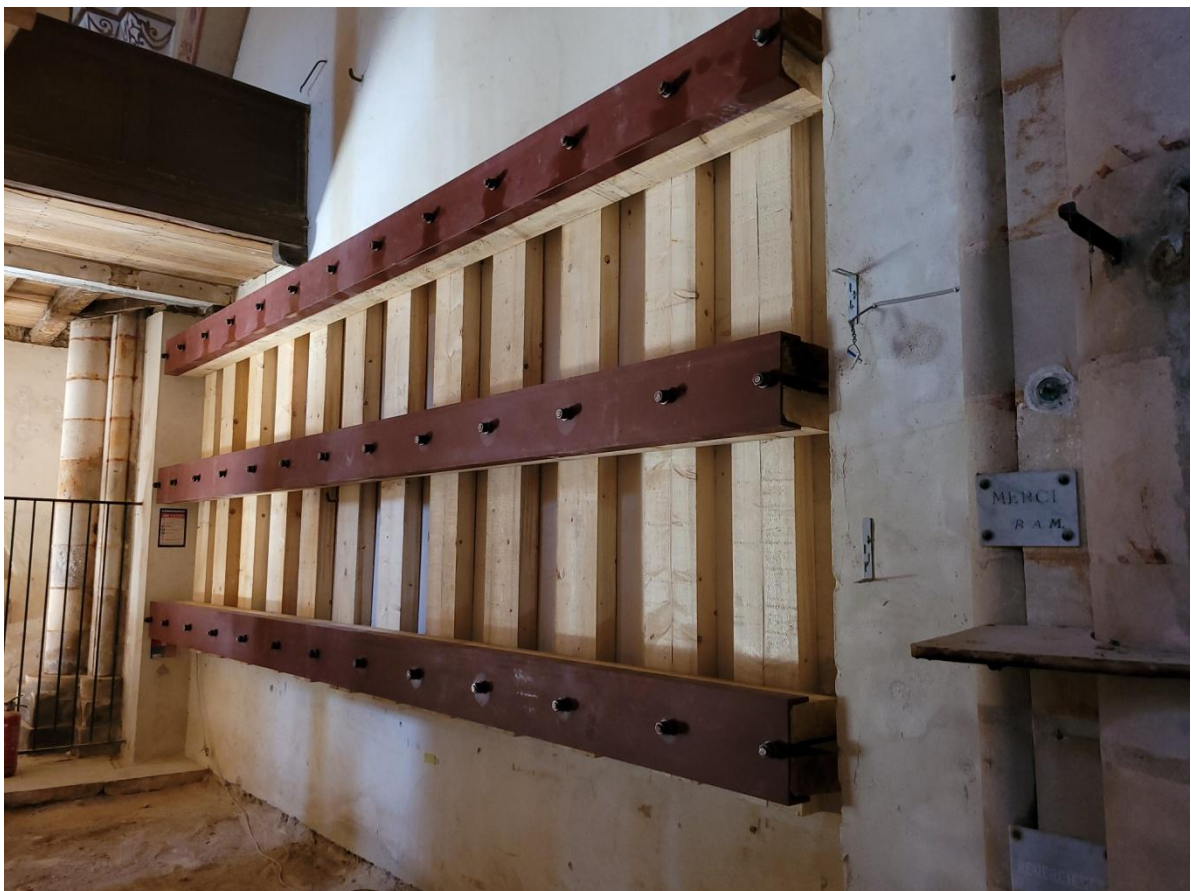
Cet ensemble est plus bas que les deux autres, compte tenu de la présence de la tribune. Cela est particulièrement visible sur les photos de la page suivante prises à l'extérieur.

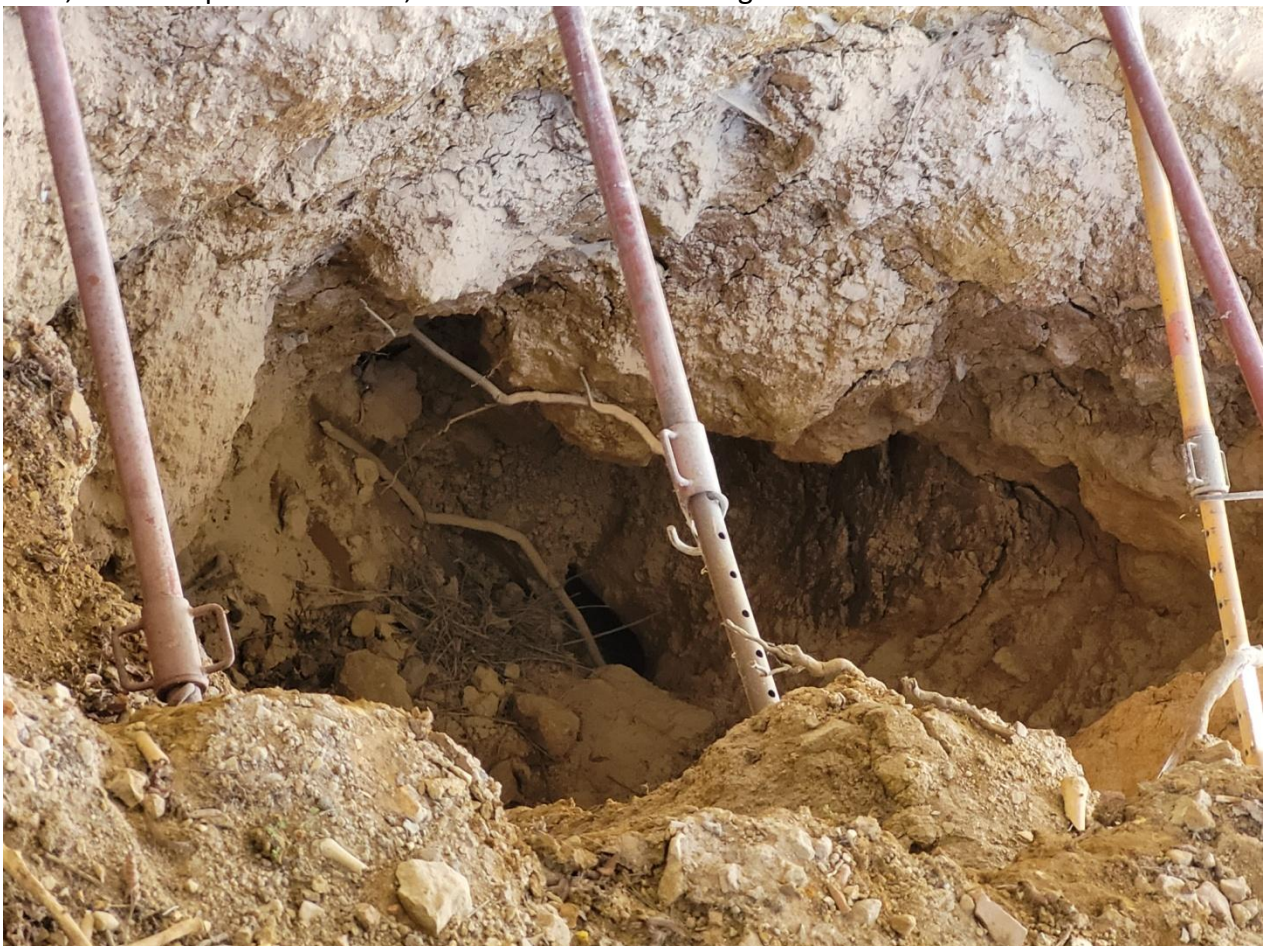
Enfin, voici une photo du fontis, cet effondrement d'une galerie souterraine naturelle...
