*Les Amis de l'église Notre Dame de Montmorillon*

# La Lettre n° 27

du 5 août 2025

**Suite à la visite de l'église Notre Dame du 6 juin 2025.**

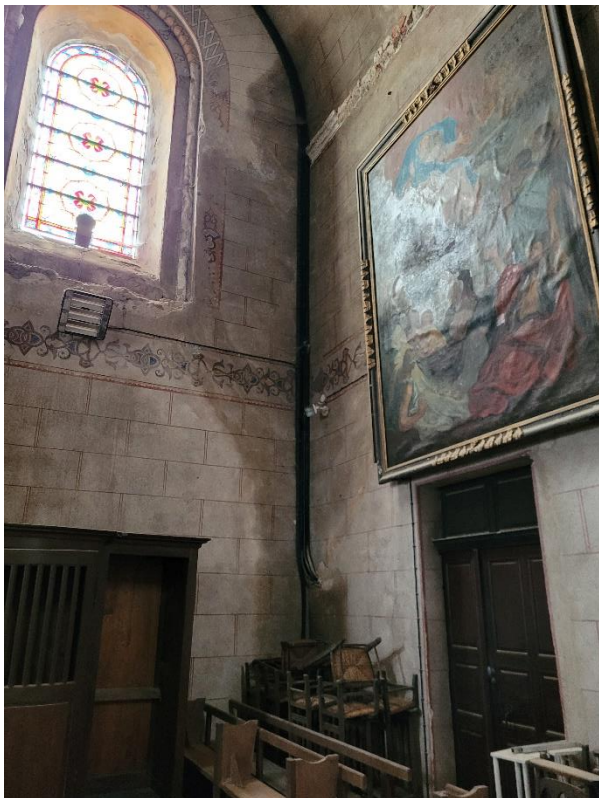
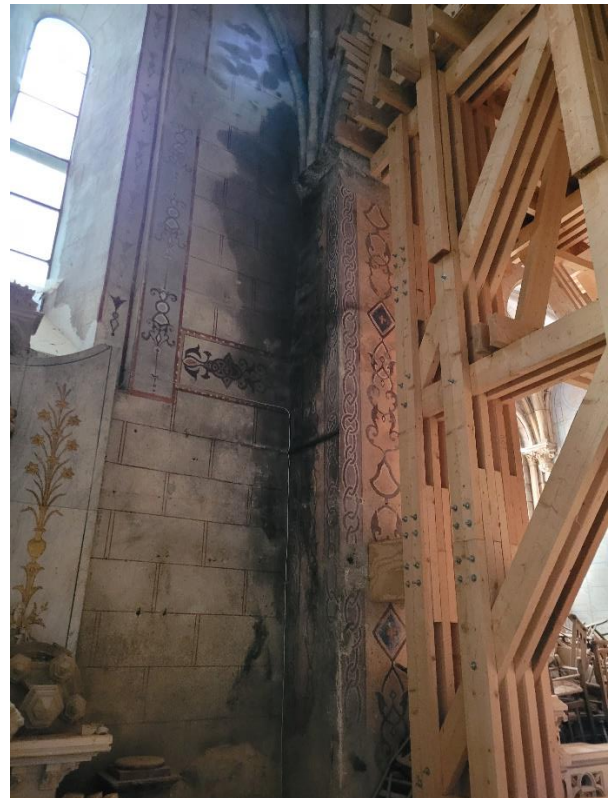
Ces traces d'humidité sur les murs, résultant du non entretien annuel obligatoire des couvertures, chéneaux et gouttières, les entassements des chaises sans précaution, les portions de revêtements de murs et colonnes qui sont soit décollés, soit gisent sur le sol, donnent une impression de total et triste abandon depuis cette fermeture qui dure déjà depuis 7 années...

De lourds travaux seront nécessaires, sur la base de l'étude diagnostic global préalable à la restauration et à la remise en valeur de l'édifice. Cette étude ne peut pas être actuellement réalisée, ne serait-ce que parce que l'église est actuellement complètement encombrée par les batteries d'étais qui empêchent d'en percevoir l'état comme le volume.
