Les Amis de l'église Notre Dame de Montmorillon

La Lettre n° 10

du 14 juin 2022

Les travaux de moisage sont terminés.

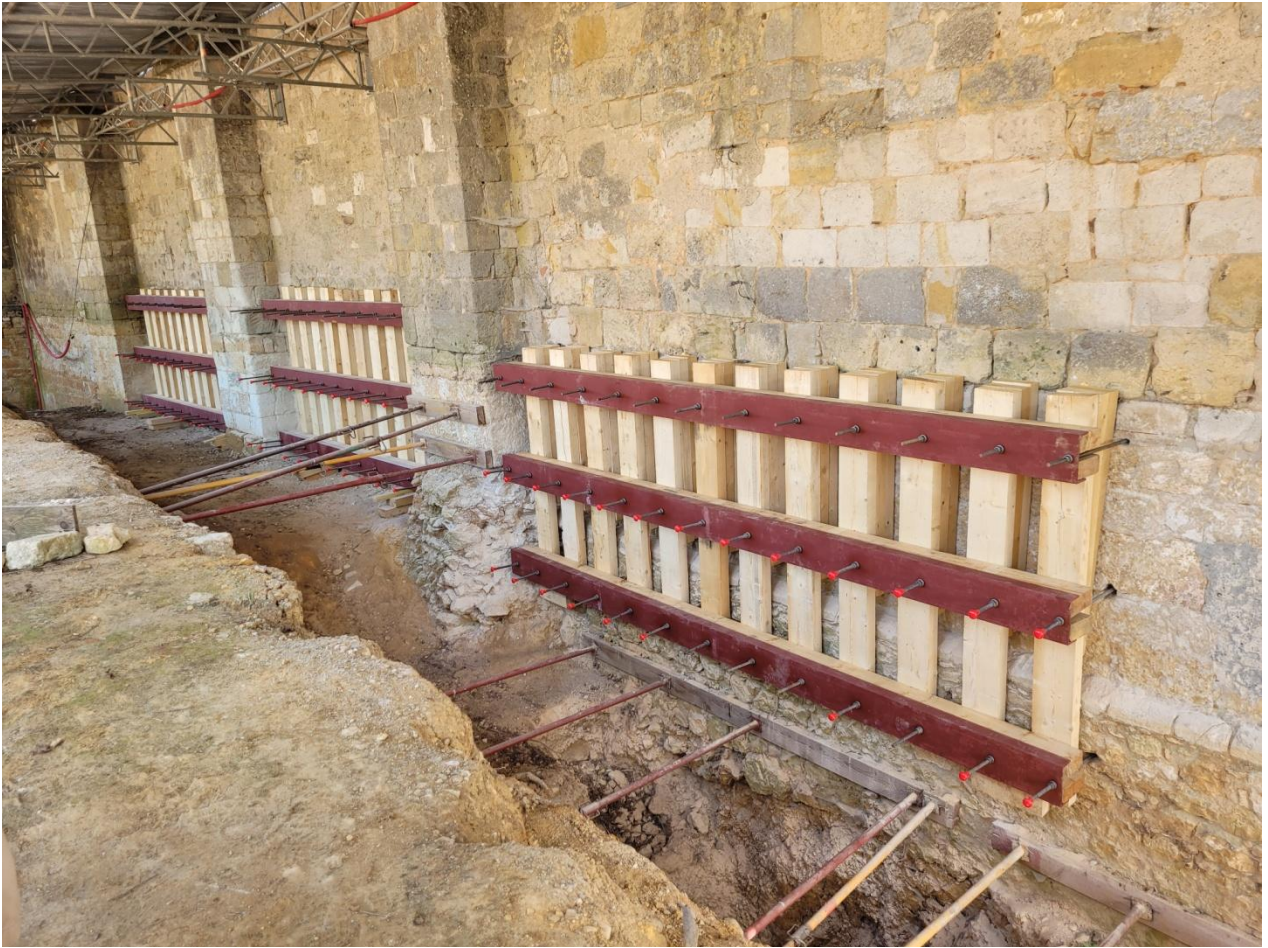
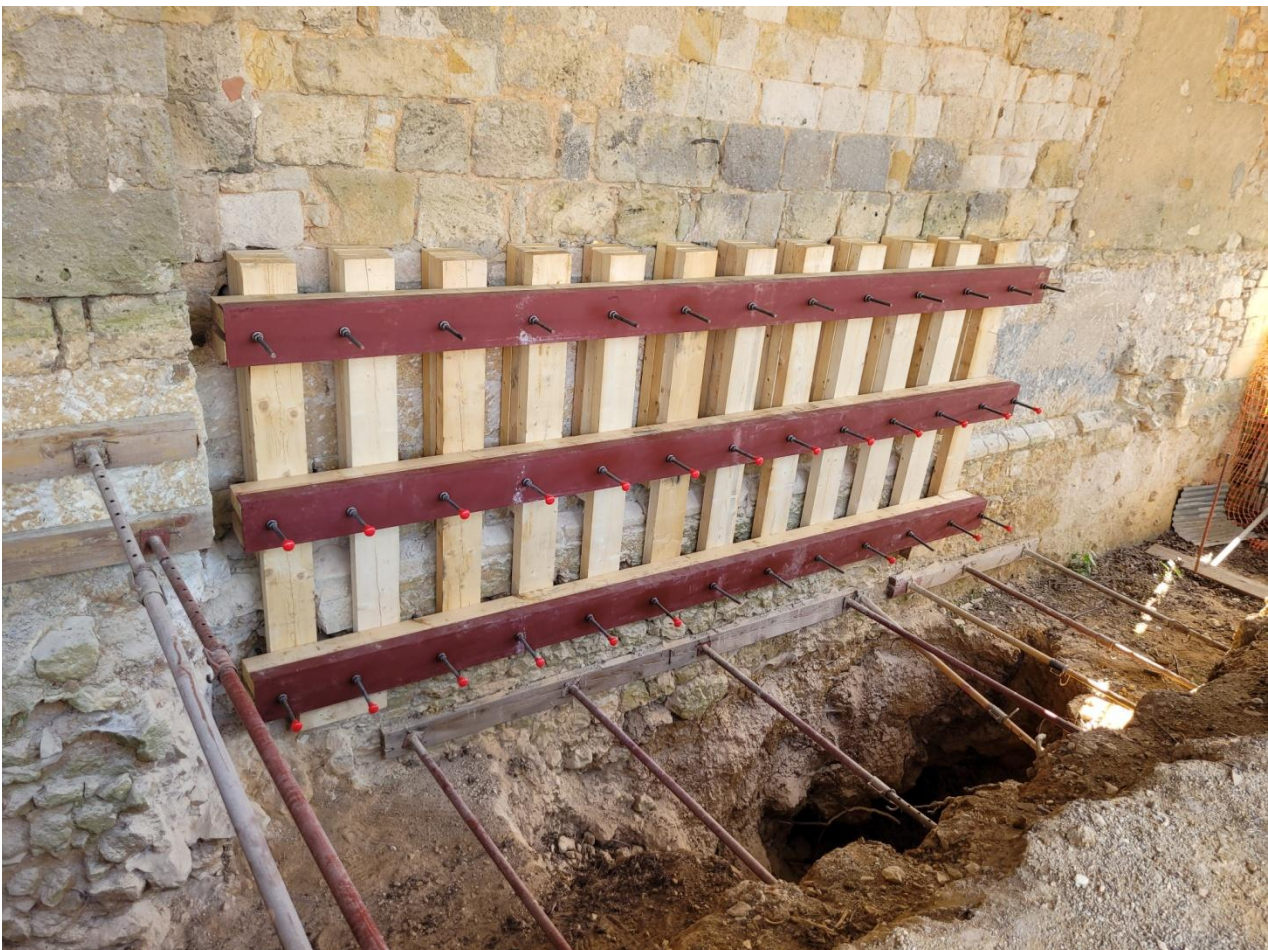
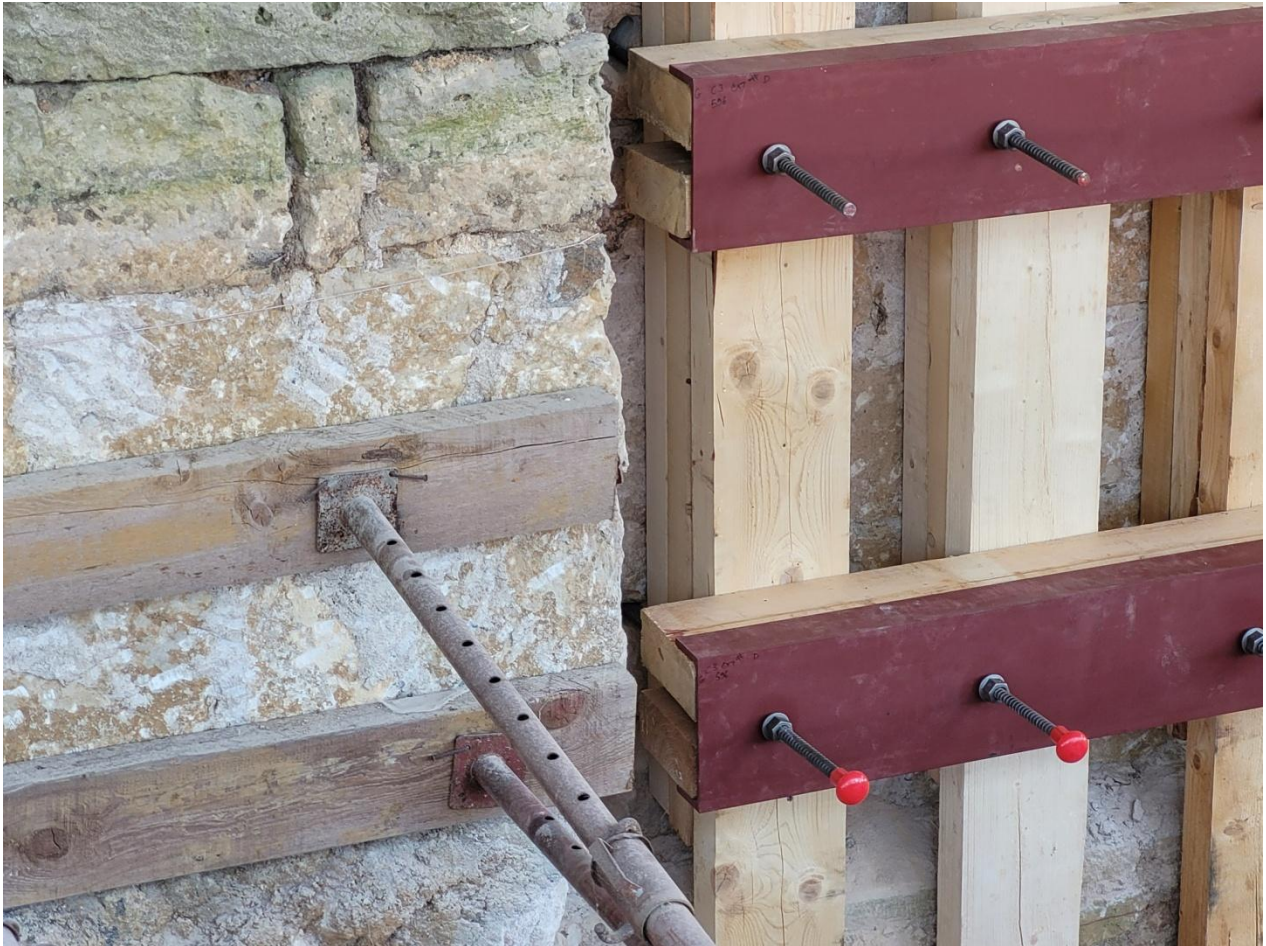
Cet ensemble est plus bas que les deux autres, compte tenu de la présence de la tribune. Cela est particulièrement visible sur les photos de la page suivante prises à l'extérieur.

Trois UPN en acier ont été placés horizontalement sur trois murs entre piliers, de part et d'autre du mur gouttereau nord.

Ils s'appuient sur des bastaings verticaux : l'ensemble ainsi formé a pour objet de réduire les risques d'écartement ou de fissuration dus aux contraintes exercées sur le mur par la présence des cavités ouvertes comme le fontis, et ceux qui pourraient résulter des vibrations générées par les sondages qui doivent débiter à la fin de ce mois de juin.
