Les Amis de l'église Notre Dame de Montmorillon

La Lettre n° 9

du 8 juin 2022

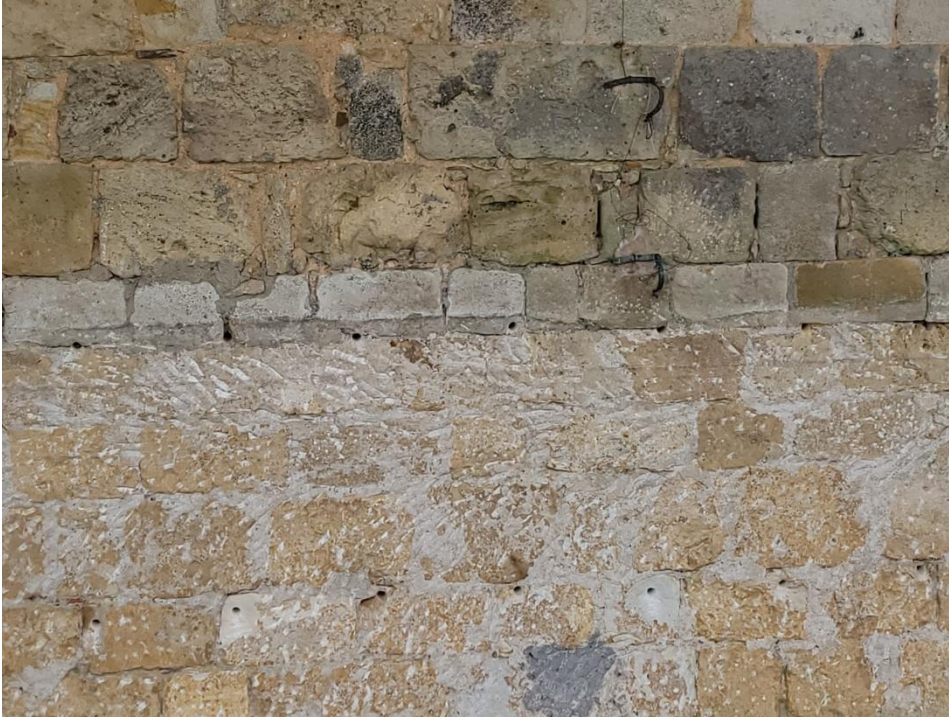
Les "moises" sont constituées de poutrelles UPN (en forme de U) en acier, placées à l'intérieur et à l'extérieur contre le mur. Dans le U sont insérés des bastaings, un bois de charpente qui assurera aussi la protection des murs contre l'écrasement par les parties métalliques des UPN.

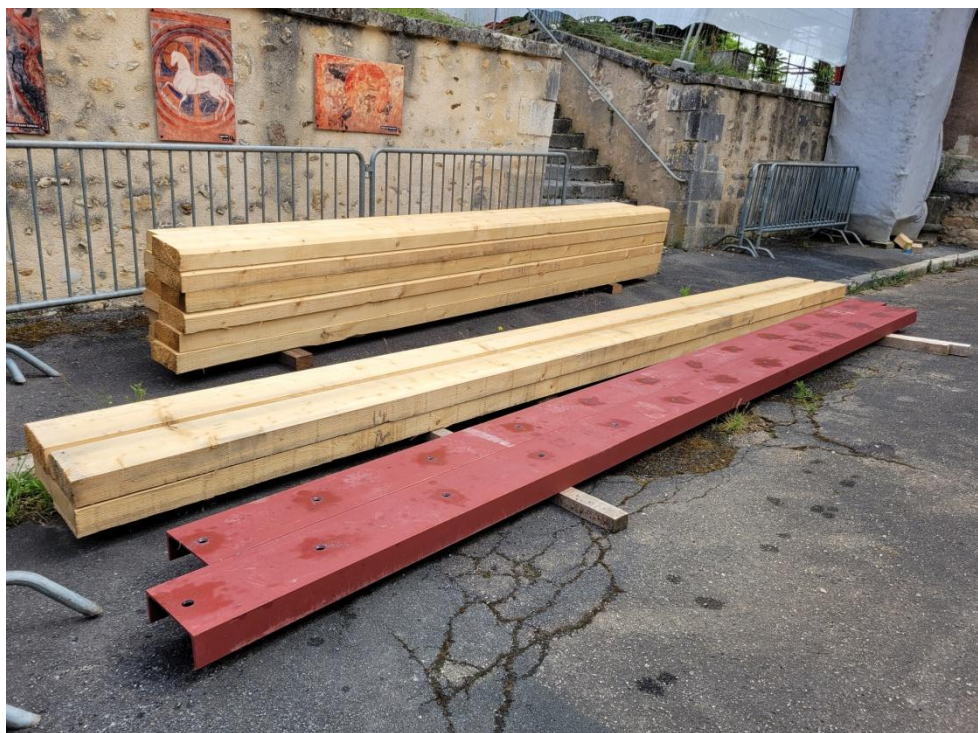
Les moises de l'intérieur et celles de l'extérieur seront maintenues en place par des tiges métalliques filetées qui traverseront le mur, et leur serrage sera effectué par des écrous.
